# Bewoonbare zolder met zichtbare sporen — Gold in de vakken

Variant A · de sporen boven de lambrisering zijn reeds gemonteerd · Reflectiva Gold in de vakken of Reflectiva Multistrat in twee lagen  
· Isoflect Wolle 15 cm

| Bewoonbare zolder zichtbare sporen A | ISO-ACO-04 |

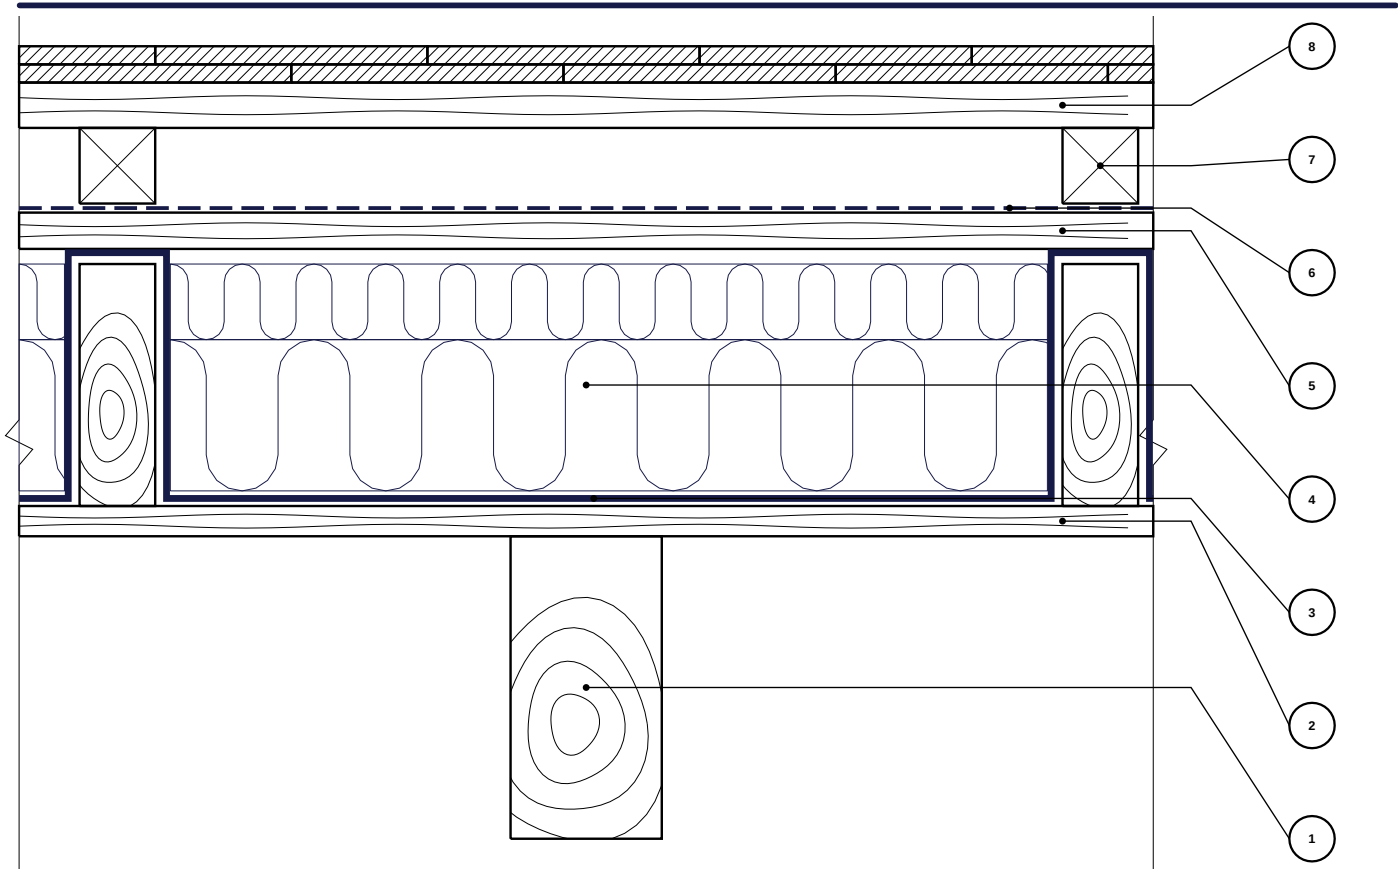
- 1 Zichtbare sporen — zichtbaar in de bewoonbare zolder, hellend plafond tot aan de nok
- 2 Lambrisering aangebracht over de sporen, erboven
- 3 Reflectiva Gold in de vakken — loopt langs de zijkanen van de sporen omlaag, stroken stootvoeg tegen elkaar, bevestigd met nieten van 14–16 mm of houtschroeven van 1,5 cm; alternatief: Reflectiva Multistrat in twee lagen

- 4 Sporen boven de lambrisering (reeds gemonteerd) + Isoflect Wolle 15 cm — P800 5 cm + P1500 of P2100 10 cm, in willekeurige volgorde; aanbevolen vrije afstand tussen de sporen: ca. 59–60 cm (de plaat is 61 cm breed)

- 5 Dakbeschot — optioneel, volgens ontwerp; met Reflectiva Roof Pro kan hierop worden afgezien als de dakhelling groter is dan 15 graden
- 6 Reflectiva Roof Pro of Reflectiva Roof Optim — dampopen folie, rollen parallel aan de dakvoet, gemonteerd vanaf de dakvoet

- 7 Verticale lat 5 cm
- 8 Horizontale panlat en dakbedekking

Principedetail. Vervangt het uitvoeringsontwerp niet; diktes en bevestigingen worden voor elk werk door berekening vastgesteld.

Verplicht: ventilatieruimte bij de dakvoet en bij de nok.
